[한빛5호기 원자로헤드 부실정비 관련]

KINS 특별점검 결과 참고 및 붙임자료

2021. 10.

한국원자력안전기술원
KOREA INSTITUTE OF NUCLEAR SAFETY

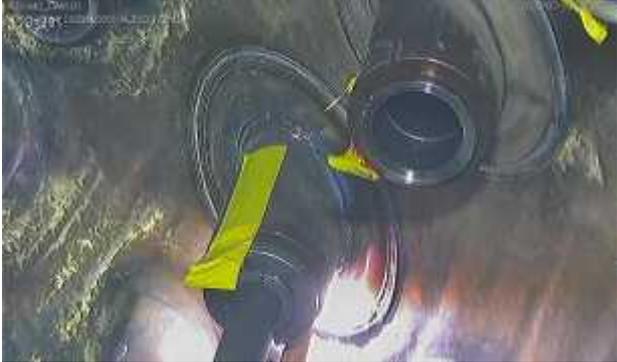
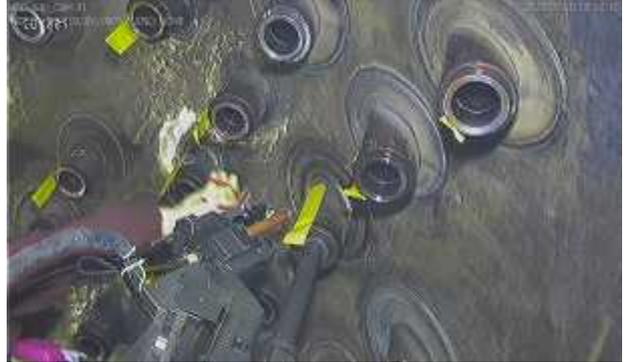
□ 용접재 오적용 확인(39번)

- 온레이 용접 착수 후 작업자가 용접재 오적용을 인지하고 용접재를 교체

온레이 용접 착수	용접재 교체
07.10. 04:30	07.10. 05:30

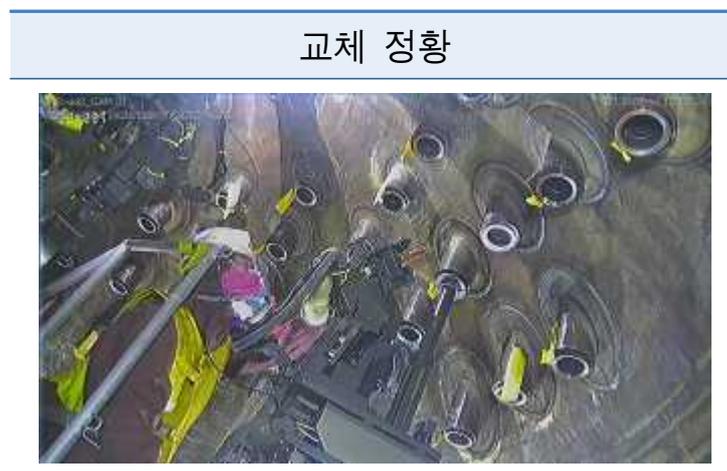
□ 버퍼층 ER309L 사용 확인 불가(32번)

- 용접재 교체 정황과 교체 후 온레이/밀봉 용접에 Alloy690 용접재 사용이 확인되나 영상으로 버퍼층 용접에 ER309L 확인 불가

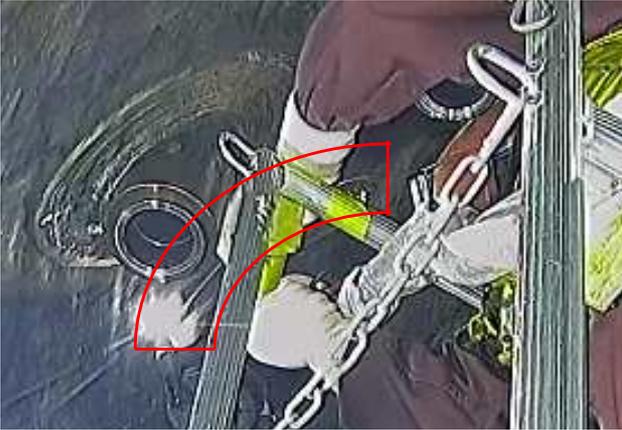
- 기계용접용 용접재 사용 또는 확인 불가
 - 수동용접 중 기계용접용 용접재의 사용이 영상으로 확인(80번)
 - 미촬영, 저화질, 화면 가림 등에 의한 확인 불가(44번)

기계용접용 용접재 사용 (80번)	용접재 확인 불가 (44번)

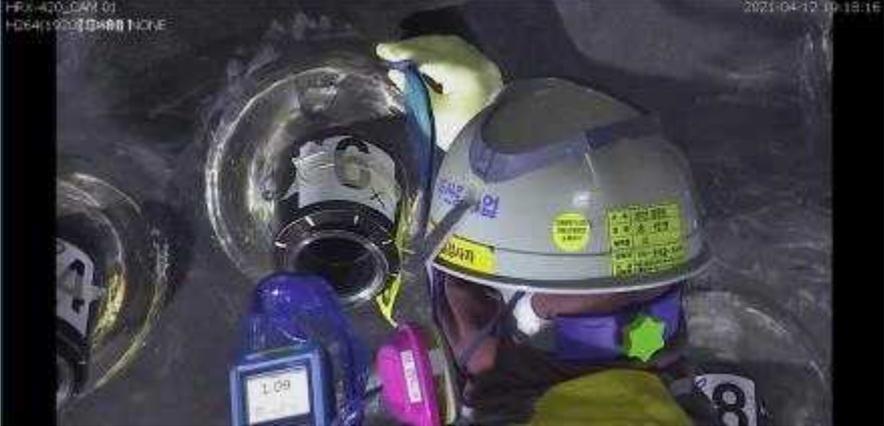
번호	관통부 번호	상세 내용	
①	6	사진

설명	버퍼층 재질분석 (21.4.12. 19:18)
②	7	사진

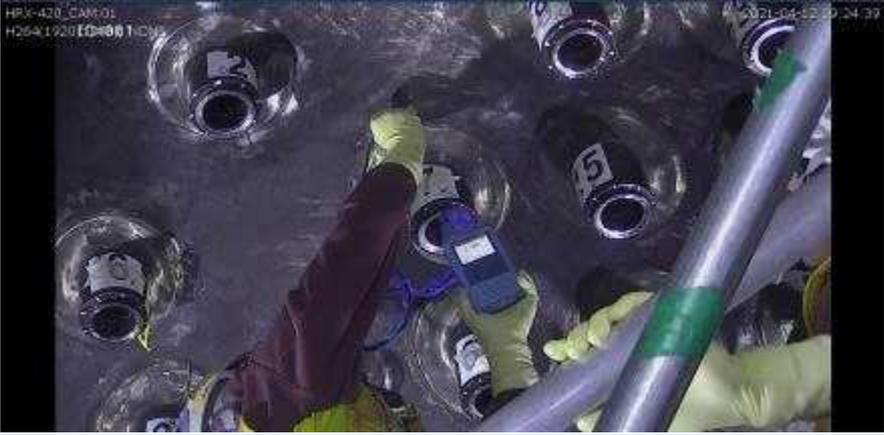
설명	버퍼층 재질분석 (21.4.12. 19:24)
③	53	사진

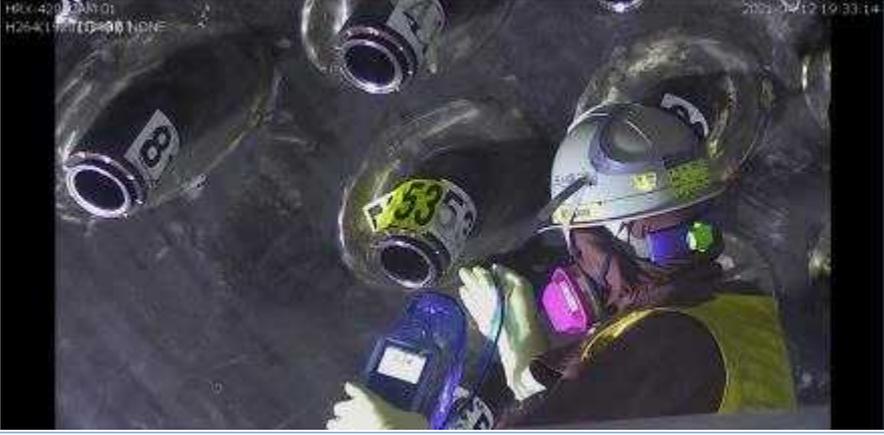
설명	버퍼층 재질분석 (21.4.12. 19:33)

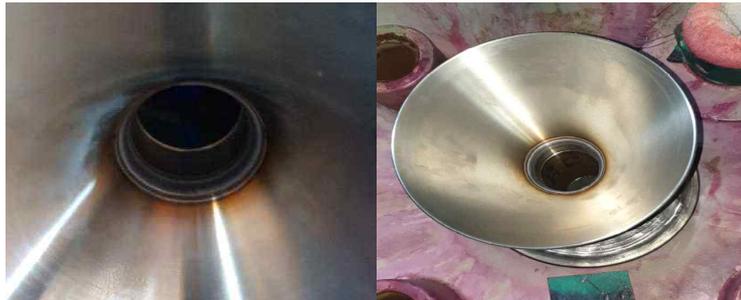
< 가이드콘 목업 결과 >

- 시방서, 절차서 등에 용접 패스 수에 대한 특별한 요건은 없으며 용접기록 작성상태 적절, 가이드콘 단일패스 용접 시공성 확인, 실제 용접상태 점검 결과 용접상태 적절
- 가이드콘 용접 시 용접 패스(pass) 수(數)가 별도로 규정되어 있지 않으며, 작업 절차서에도 별도 지침 없음을 확인
- 보수업체의 가이드콘 설치 사전 모의시험(Mock-up, '20.2.) 결과 단일패스 용접으로 용접 홈이 완전히 채워짐 확인

- 가이드콘 절단 전에 용접 홈이 완전히 채워진 상태임을 확인

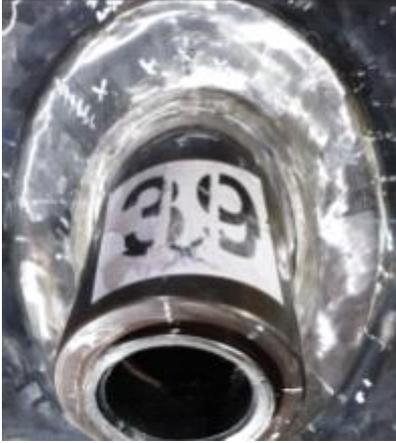
관통관 번호	39번	67번
오류 내용	Alloy690 사용 예정 부위에 ER309L 사용(1 패스)	Alloy690 사용 예정 부위에 ER309L 사용(1/3 패스)

- 배기관 제거부는 제거 후 비파괴검사 결과 합격기준을 불만족하여 대체적용을 신청 후 승인

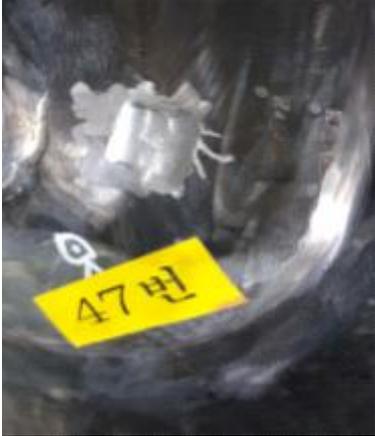
47

- 수동용접 자격 미인정 용접사의 진술
 - 보수업체 소속 용접사 ●●●은 본인이 한빛 5호기 정비에 필요한 자격인정 절차를 거치지 않았으나 47번 관통관에 수동용접을 수행하였다고 진술

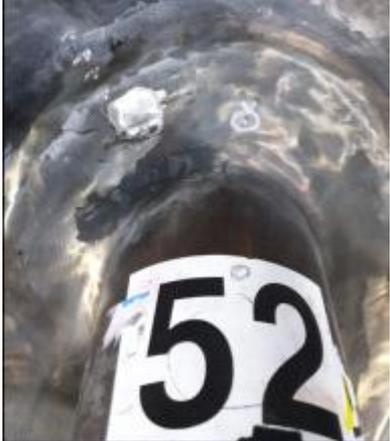
52

- 수동용접 자격 미인정 용접사에 의한 용접
 - 자격인정 용접사 출입기록이 없는 경우(52번)
 - '20.8.4. 04:31경, 수동용접을 수행하였으나 당시 수동용접 자격 보유자 출입기록 無
 - 자격인정 용접사의 출입기록은 있으나 피폭선량률(출입시간에 대한 피폭선량 평균값)이 극단적으로 낮은 경우(24번)
 - '20.8.30. 08:51경, 관통관에 수동용접을 수행하였으나 당시 출입한 용접사 3인의 피폭선량률은 통상적인 수동용접 시 피폭선량률(수백 $\mu\text{Sv/h}$)에 비해 극단적으로 작음.
