## 기타보고 1

## 신고리4호기 1차기냉각해수계통 손상배관 현황 보고

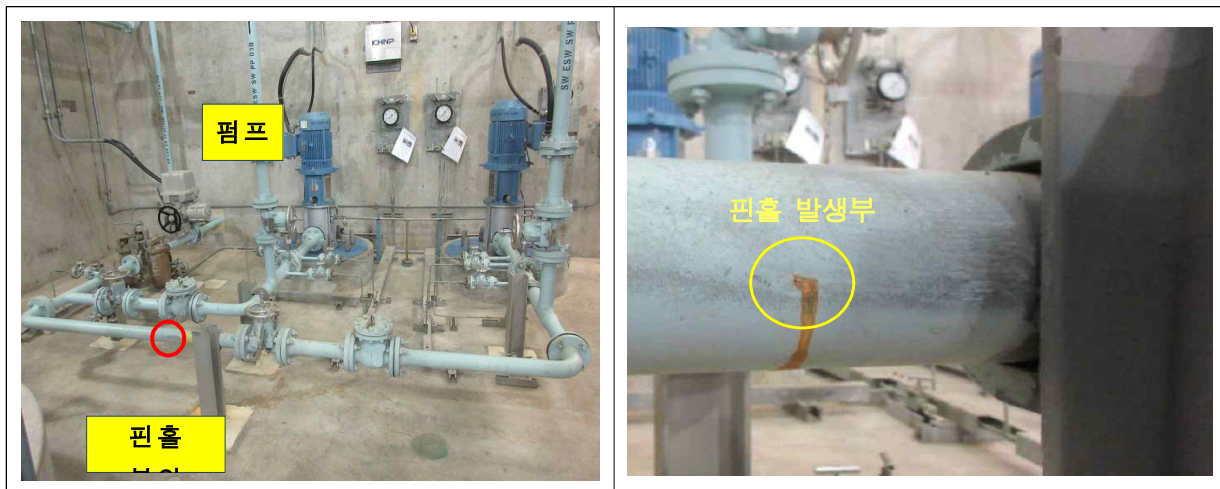
- 원전 안전등급 기기(모터, 펌프 등) 등을 냉각하는데 필요한 해수를 취수하는 설비의 배관에서 핀홀이 발생(18.11.27.)되어, 손상배관 정비 등 조치계획 보고

※ 상기 핀홀은 신고리 4호기 현장운전원의 설비점검 과정에서 발견

- (점검결과) 손상배관은 세척수펌프 출구 2.5인치 안전등급(3등급) 배관이며, 핀홀 주변부 검사결과 최소두께 0.99mm(공칭두께 5.1mm)로 감소 확인
  - ※ 배관 두께는 공칭두께의 87.5%, 4.46mm 이상으로 관리(KEPIC MND)
- (손상원인) 해수로 인한 부식 방지를 위해 시공된 아치코트(유리 섬유 재질)가 배관설치 및 시험 과정에서 일부가 손상되어 부식된 것으로 추정되나, 제작상의 결함 등의 가능성에 대해서도 검토 중
- (정비계획) 한수원은 보수·교체계획서(12.07.)와 부적합사항보고서를 규제기관에 제출(12.10.)하였고, KINS의 보수·교체계획서 검토 후 손상배관 교체계획

- 보수 및 교체계획서 적절성 심사
- 손상배관 교체(한수원) 및 교체 후 가동전검사
  - ※ 손상배관 교체, 유사부위 확대점검 및 가동전검사 결과 원안위 보고

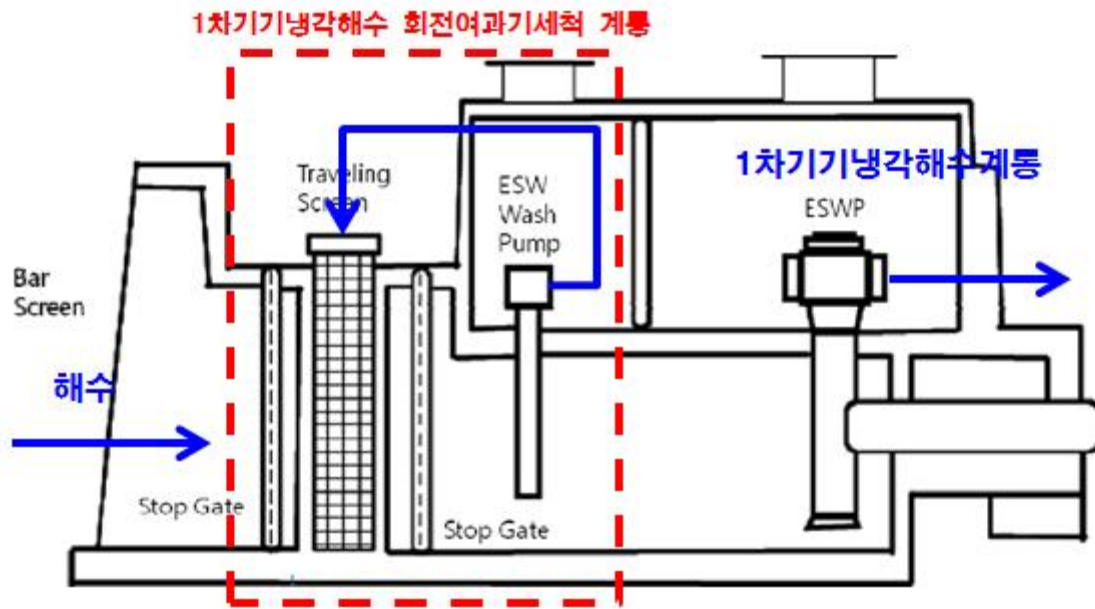
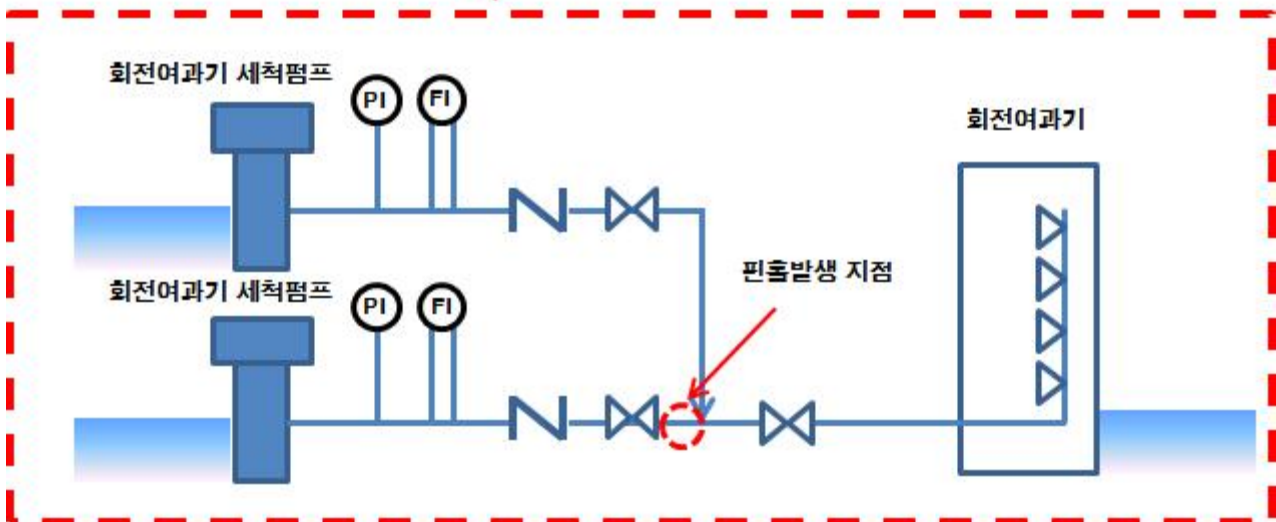
**1차기냉각해수계통 회전여과기 및 세척계통 개략도**

- 기기냉각해수계통은 안전등급 기기(모터, 펌프 등)와 구조물(격실)을 냉각하는 기기냉각수계통 열교환기에 냉각수(해수)를 공급하는 기능
  - ※ 기기냉각해수계통은 펌프, 회전여과기, 기기냉각수열교환기 등으로 구성
- 회전여과기는 해수 취수구에서 이물질 유입을 방지하기 위한 기기로 여과기세척계통의 고압수가 걸러진 이물질을 제거하도록 설계
