[한빛5호기 원자로헤드 부실정비 관련]

KINS 특별점검 결과 참고 및 붙임자료

2021. 10.

한국원자력안전기술원
KOREA INSTITUTE OF NUCLEAR SAFETY

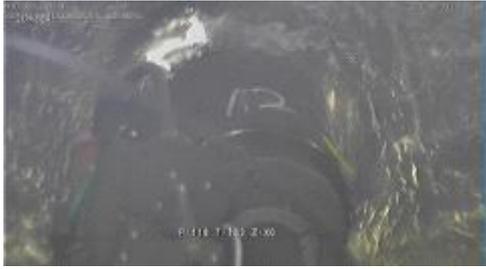
일시	작업 현황	확인 내용	비고
06.30. 02:56	용접 전	관통관 번호 확인

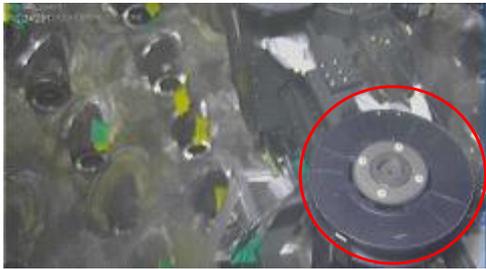
06.30. 04:57 06.30. 06:20	버퍼층 용접	용접재 교체 없음	↑ 스테인리스 강 용접재(ER309L) 확인 이전에 교체 행위가 없으므로 적합
06.30. 06:28		스테인리스 강 용접재 확인

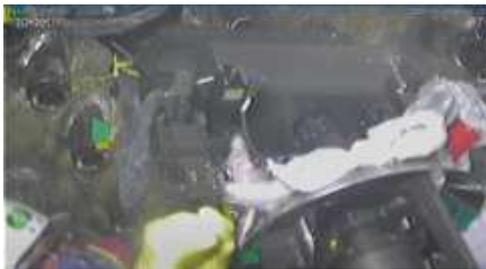
06.30. 06:33	용접재 교체

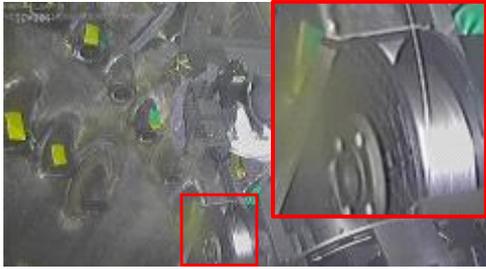
↓ Alloy690 용접재가 온레이 용접 전에 확인되므로 적합
06.30. 07:26		Alloy690 용접재 확인

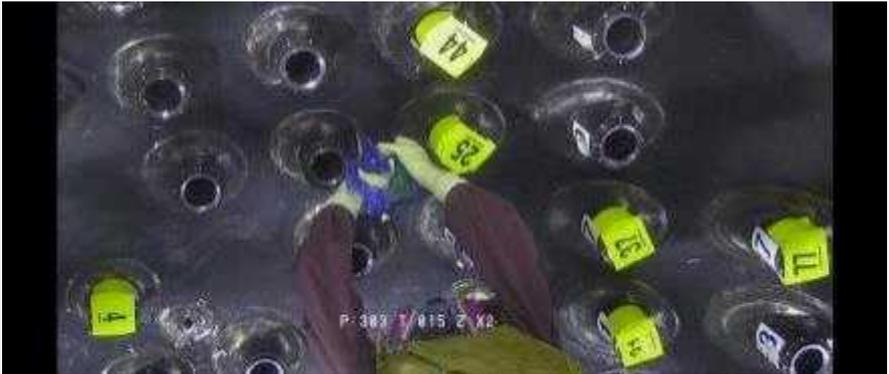
번호	관통부 번호	상세 내용	
④	25	사진 (1/2)

설명	최종층 재질분석 (21.4.14. 01:29)
⑤	25	사진 (2/2)

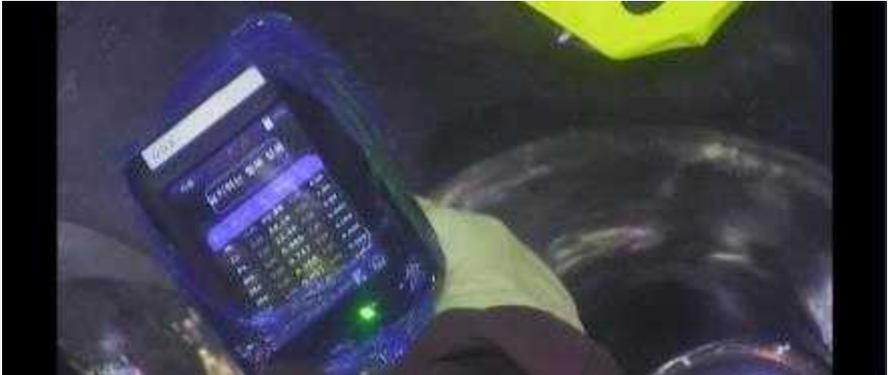
설명	장비측정 후 결과값 확인 (21.4.14. 01:31)

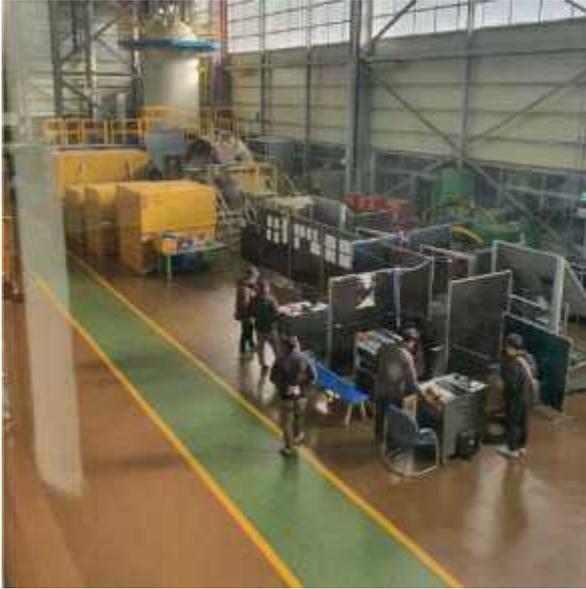
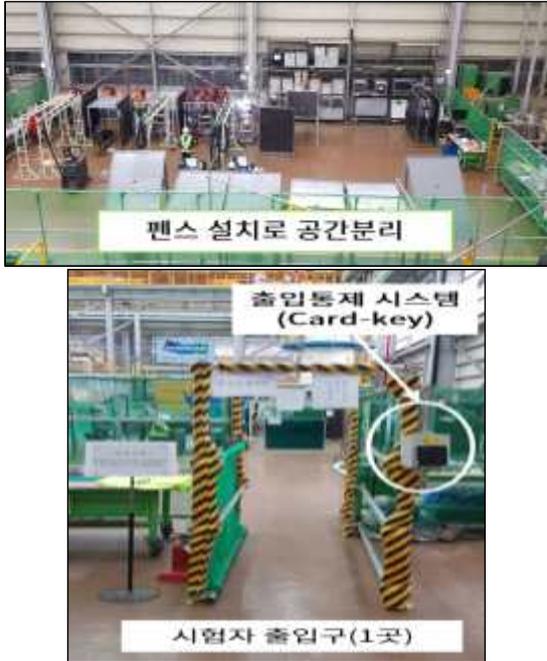
기존	개선 후

- (점검방법) 자격인정 시험절차 등 서류검토, 관련자 면담
- (점검결과) 자격인정시험은 절차서에 따라 수행되었으나 신뢰성 관점에서 보완 필요
 - 자격인정 시험은 보수업체의 자격인정 절차서에 따라 시행
 - 절차에서 요구하는 서류들이 적절히 작성되었음
 - 감독자가 시험장에 상주하지 않음(미흡)
 - 용접시편의 확인을 위해 기존 용접사가 시험장에 임의출입 가능(미흡)
 - 시험장간 경계나 차단벽이 없어 타 시험장의 현황이 모두 노출(미흡)
- 미흡사항 개선방안
 - (관리감독 강화) 감독관을 2인 1조로 편성하여 시험기간 동안 상주
 - 공간분리 및 출입관리시스템 운영

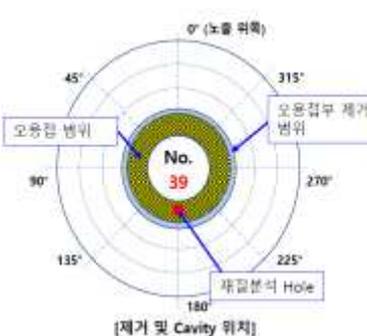
관통부 번호	용접영상 사진	용접부 제거 전 사진	용접부 제거 계획
39

- Alloy600 용접부 상단 용접오류부(39, 67번 관통관)

가. J-홈 용접부: 제거 후 금속칩을 채취하여 Alloy600 용접재 확인

나. 관통관: 용융을 고려하여 관통관 두께 방향 1.5 mm 이상 제거

- 제거부에서 수동으로 채취한 칩의 성분분석 결과 Alloy600 용접재 성분(Ni 60%이상 및 Cr 20% 이하) 확인(39, 67번)

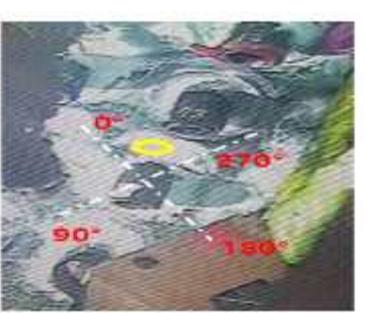
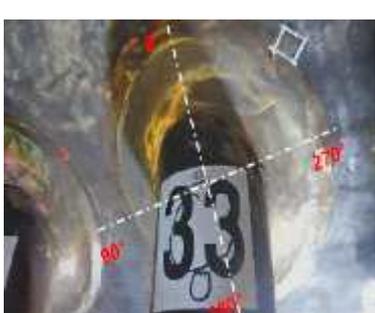
33

- 클래드 인접 용접오류부(33, 80, 82번 관통관 및 배기관)

가. 용융을 고려하여 오용접부 표면으로부터 두께방향으로 1.55 mm 이상 제거

나. 잔여 클래드 두께

- 잔여 클래드 두께 측정결과(초음파탐상검사) 시방서 요건(3.2 mm) 이상임이 확인

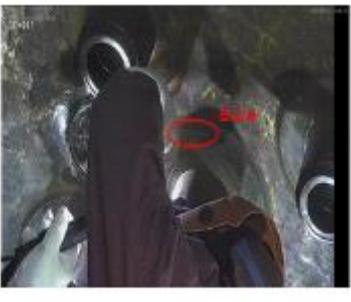
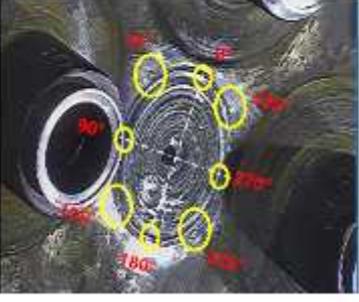
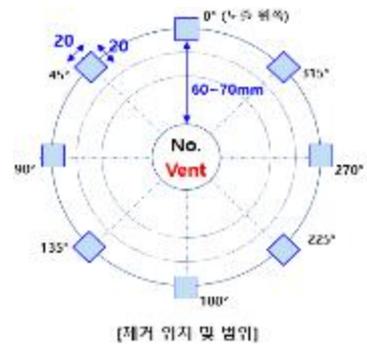
<p>[제거 위치 및 범위]</p>
배기관

- 배기관 제거부는 제거 후 비파괴검사 결과 합격기준을 불만족하여 대체적용을 신청 후 승인

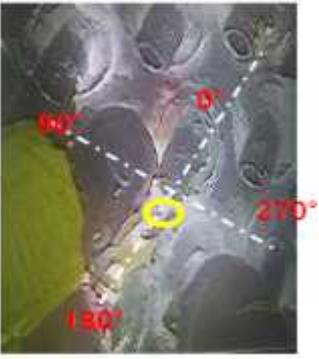
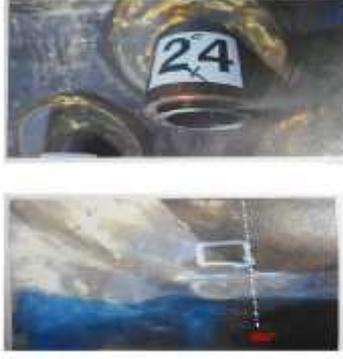
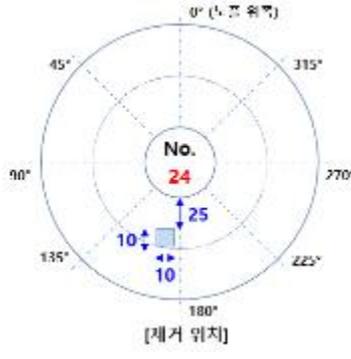
<p>[제거 위치 및 범위]</p>
24

- 표면 용접오류부(24, 46, 47, 52, 56번 관통관)

용융을 고려하여 오용접부 표면으로부터 두께방향으로 1.55mm 이상 제거

- 제거 후 3D 측정 결과 최소 두께가 제거 기준 이상임이 확인됨

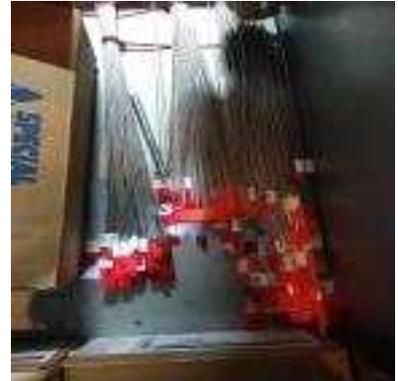
< 수동용접봉 >
(규격, Heat No. 적색스티커로 수동용접봉 표시)

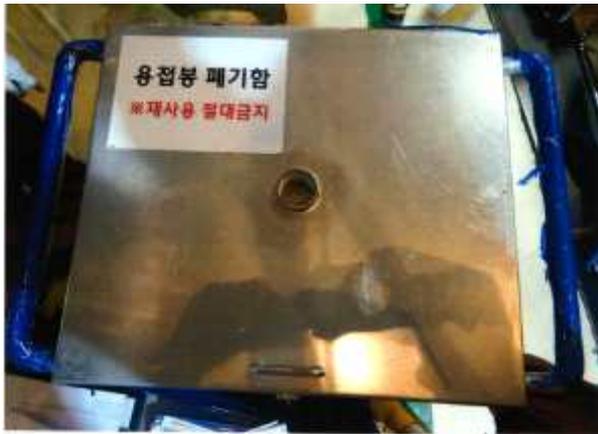
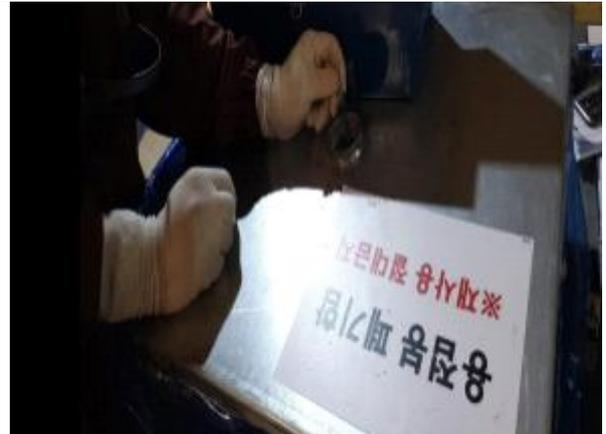
< 잔여 용접봉 폐기함 >
(중앙에 있는 Hole에 잔여 용접자재 폐기처리)

- 용접 후 잔여 용접자재 즉시 폐기(별도 현장 폐기함 운영)

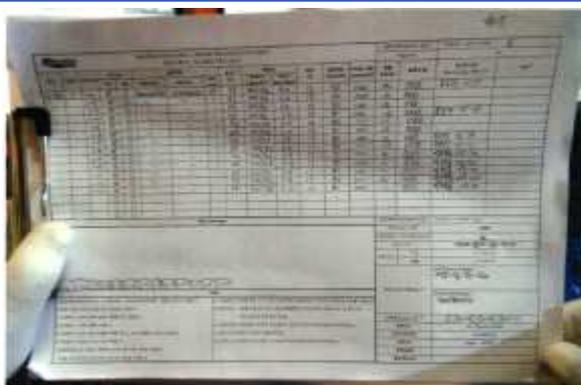
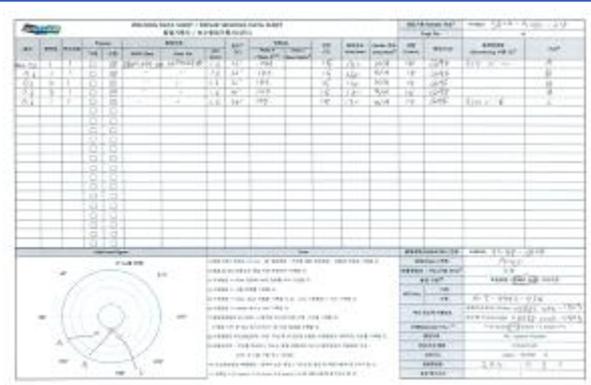
< 용접기록서(기계용접) >

< 용접기록서(수동용접) >

- 모든 용접작업에 대해 용접기록서를 작성하도록 의무화

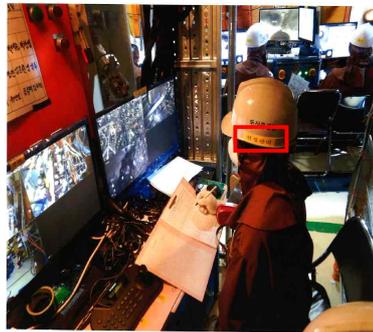
<용접점검원 모니터링 수행>

<현장관리자 모니터링 수행>

<현장관리자 영상점검 및 서명>

- 용접 수행 시 현장관리자 모니터링 및 서명(관리 사각지대 방지)

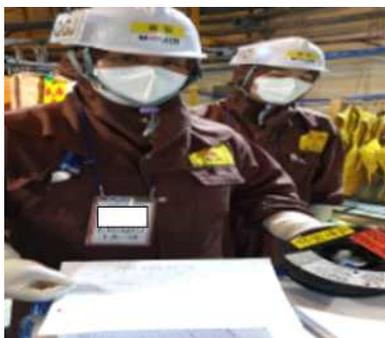
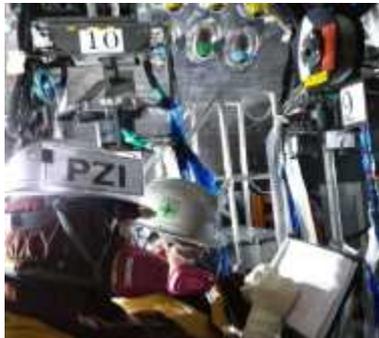
< 헤드밖에서 자재불출, 용접사 ID 확인 >

< 헤드 안에서 용접봉, 용접사 ID 확인 >

- 자재불출, 용접 수행 전 용접사 ID 식별 확인 및 기록

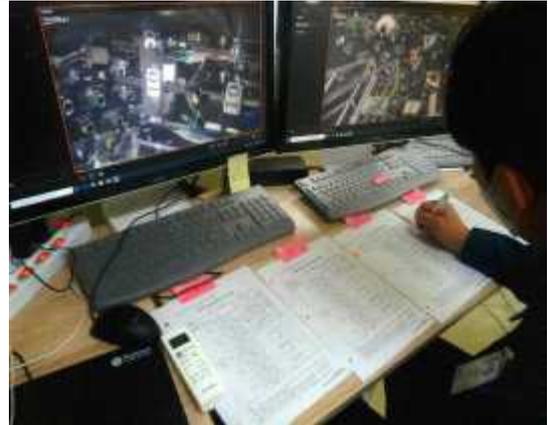
- 용접자재 불출, 운반, 반납 및 교체 과정 확인

○ 독립영상실 운영

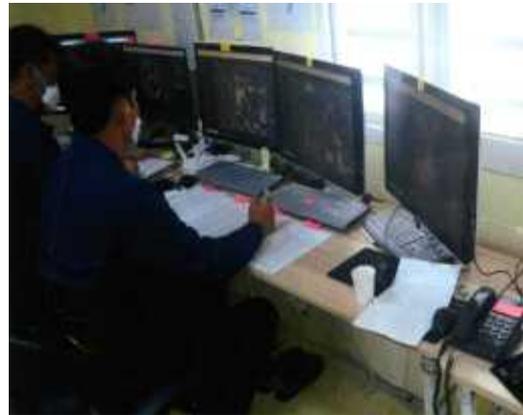
- 대상관통부 확인, 용접자재 및 용접사 식별

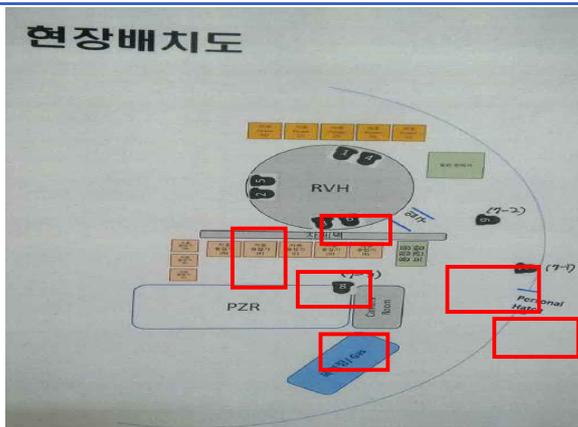
- 용접부 확인 및 식별을 위해 헤드 내부 추적용 PTZ* 카메라 6대 운영

< 카메라 총 6대 운영 >
